## Situatie 2014 bij de start van de restauratiewerkzaamheden.

In 2014 ziet de begraafplaats er op alle onderdelen verwaarloosd uit. Een overzicht:.

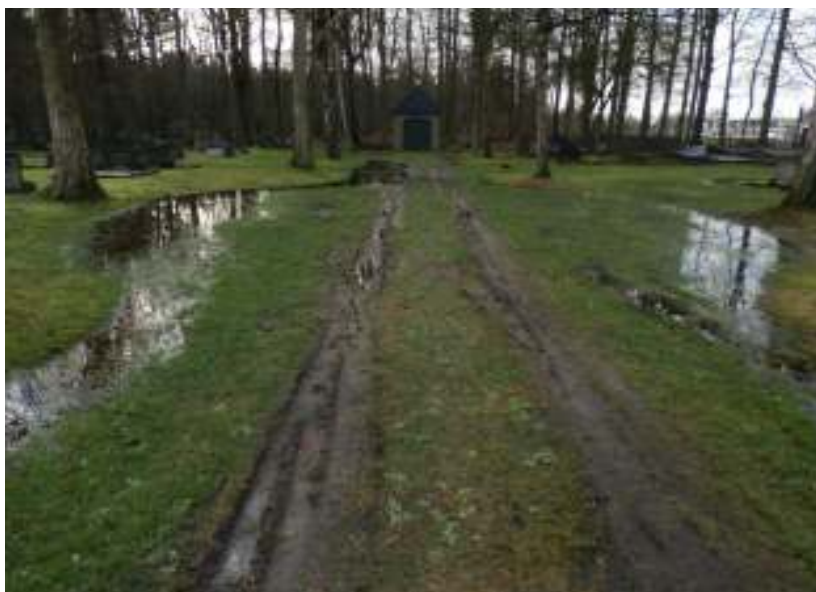
Het terrein zelf is na wat langdurige regenval zeer drassig. De oorzaak is een keileemlaag op ongeveer 1,5 m. diepte. Er is geen drainage.

Het middenpad is alleen aan het begin verhard. Aan de achterzijde is deze verharding door een laag aarde verdwenen. Bij regenval wordt het door de blubber slecht beloopbaar.

*De begraafplaats in maart 2014: Veel wateroverlast en een modderig middenpad.*

1. Aanleg van drainage aan weerszijden van het middenpad.
2. Nieuwe verharding op het middenpad.
3. Het planten van de ontbrekende taxushaag rechts van de ingang.
3. Sluiting van een convenant tussen de Gemeente assen en de SNBA. Daarin staat de bepaling dat jaarlijks een bijdrage van € 2500,00 aan de SNBA wordt overgemaakt om de werkzaamheden te financieren.

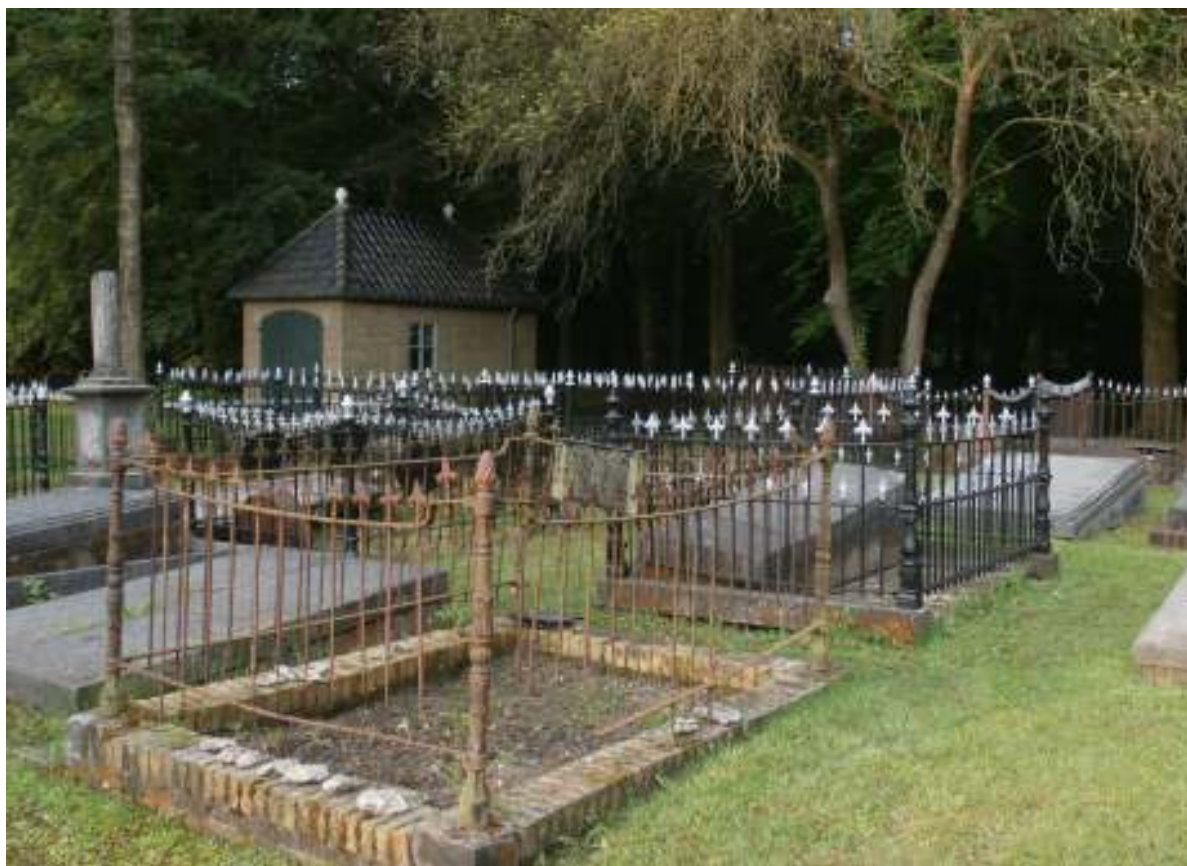
*Juni 2014. Hoe zeer sommige hekken zijn aangetast is op deze foto te zien. De spijlen hangen als ijspegels aan de bovenste ligger. Van de twee glazen borden is een exemplaar van het hek gevallen, de brokstukken liggen op het stenen fundament. Het hek is inmiddels gerestaureerd met gebruikmaking van de hoekpalen en de bovenste ligger met hekpunten. Ook het kapotte grafbord is gelijmd en aangevuld.*

De staat van de hekken is verschillend. Een deel van de hekken zit nog aardig goed in de verf. Het andere uiterste wordt gevormd door hekken die zo door roest zijn aangetast, dat de spijlen als ijspegels boven de grond zweven. In het baarhuisje is nog een aantal hekken bewaard gebleven, zowel compleet als incompleet.

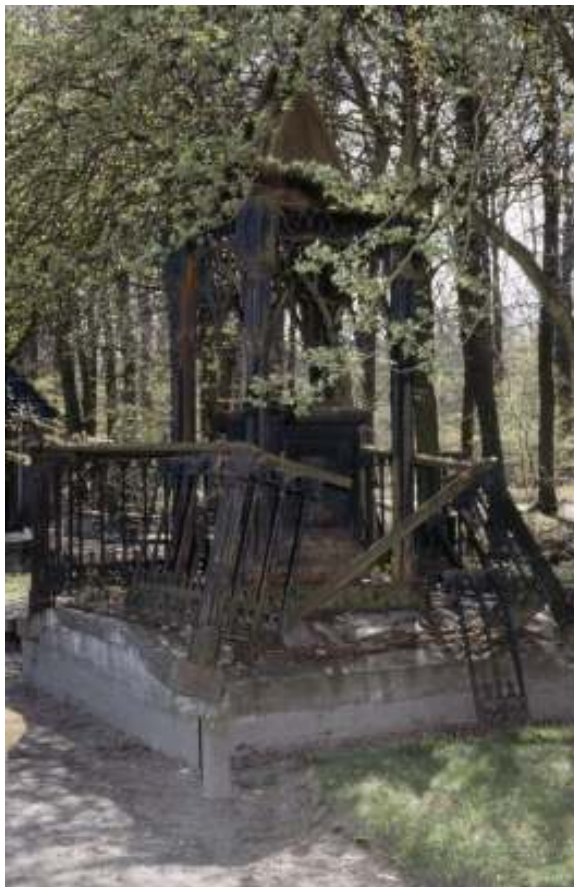
De andere twee rijksmonumenten –Servatius/Van Bulderen en Brumsteede- bevinden zich constructief in slechte staat. Van gietijzeren hekken zijn delen verdwenen. Van het monument Brumsteede zijn de restanten van hekken en tentspits in het baarhuisje opgeslagen.

*Het monument Brumsteede in 1984 kort voor restanten het verwijderen van het hek.*

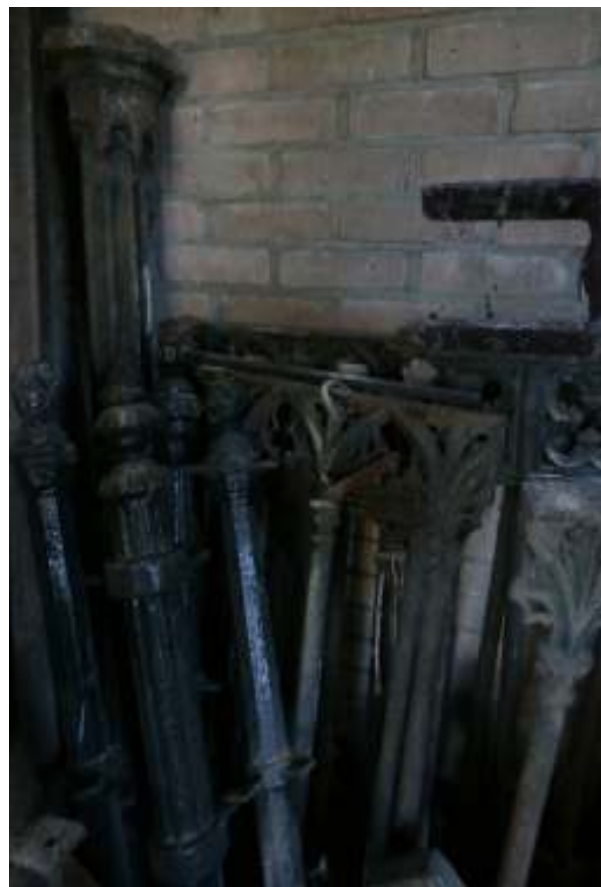
*In het baarhuisje bleven tussen de van opgeslagen hekken vele onderdelen van dit monument bewaard.*

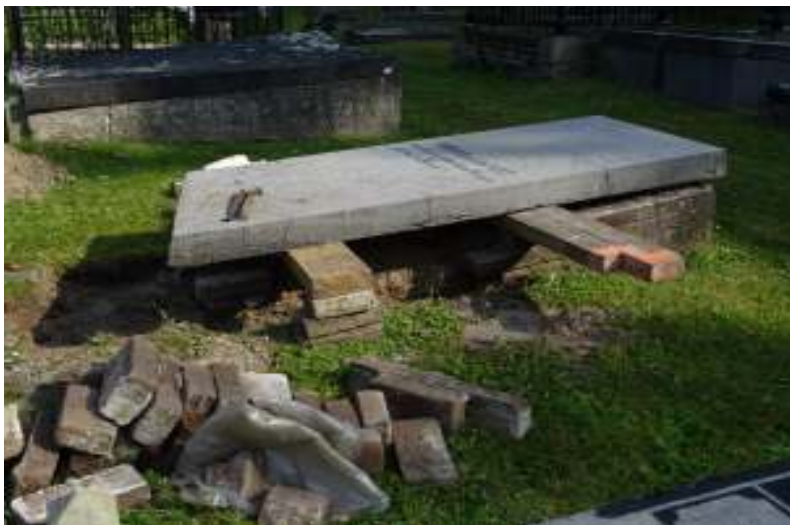
*Een deel van het muurwerk had alle samenhang verloren. Nadat de zerk deels is gelicht wordt het muurwerk met de oude stenen hersteld.*
