## Situatie 2014 bij de start van de restauratiewerkzaamheden.

In 2014 ziet de begraafplaats er op alle onderdelen verwaarloosd uit. Een overzicht:.

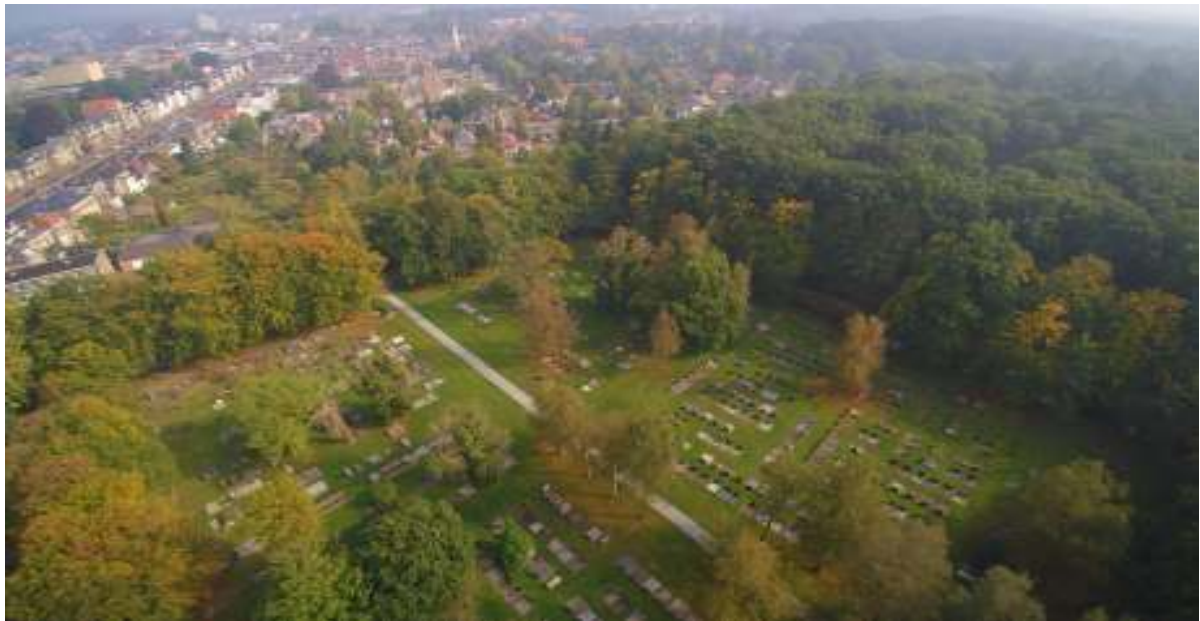
*De Noorderbegraafplaats gezien naar het oosten. Links de Vaart, rechts een deel van het Asserbos. Op de achtergrond het centrum van Assen.*
