# Verslag werkzaamheden in het jaar 2024

## **Oorspronkelijke planning restauraties in de historische perken 1 & 3. Wat gereed is gekomen, staat cursief en voor de duidelijkheid in het groen vermeld.**

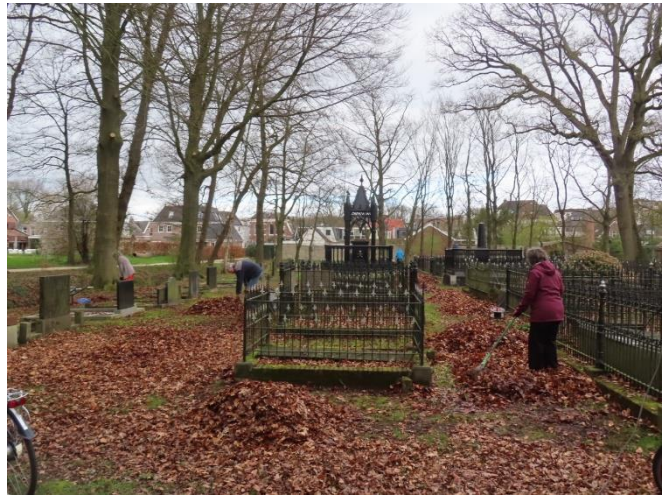
*Bladruimen bij de start van het seizoen in perk 3*

Zoals hierboven vermeld zijn wij op de eerste vrijwilligersdag, zaterdag 16 maart, begonnen met het verwijderen van het bladafval in perk 3. Een meegenomen bladblazer deed goede diensten. Heel wat kruiwagens met blad hebben we afgevoerd.

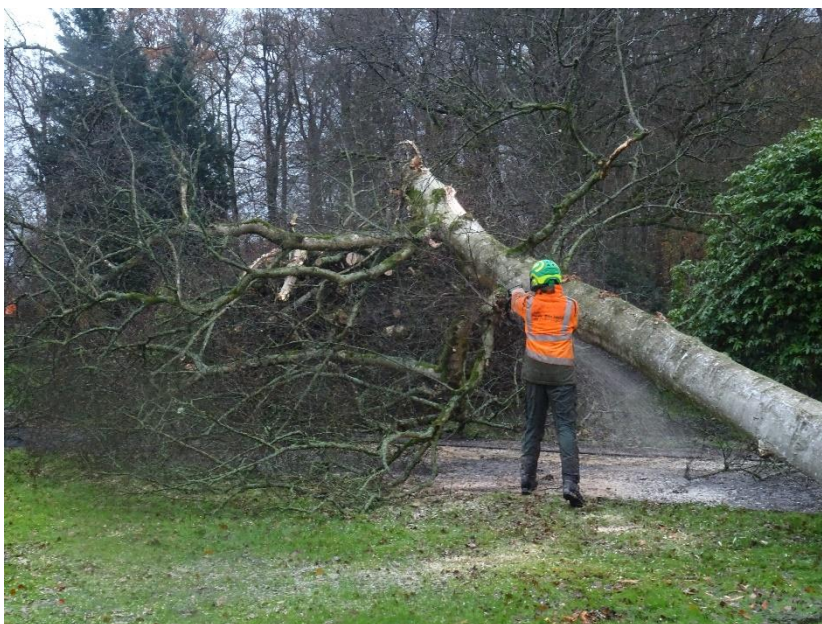
*Met een grote grijper werden de oude berken naar het midden van de begraafplaats gebracht. Daar werden ze verder ontmanteld.*

Dan komen we bij de grote werkzaamheden aan het eind van het jaar. Alle grote berken aan weerszijden van het middenpad en in enkele perken werden omgezaagd. Deze bomen waren in 1945-46 geplant. Een aantal daarvan was in slechte staat, sommige toppen waren er al uitgewaaid. Ze zijn langs het middenpad inmiddels vervangen door nieuwe bomen, die qua lengte niet veel onderdoen voor de berken aan het begin van het pad. In de perken 5 en 6 zijn ze vervangen door

Omdat de bestaande drainage door het uitgraven van de stobben zwaar was beschadigd,

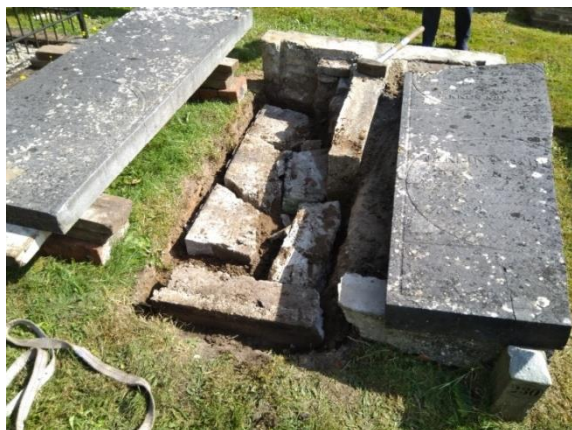
*Werkzaamheden aan het monument Holthuis-Staal. Daar er geen wapening was aangebracht, viel de betonnen onderbouw in grote brokstukken uiteen.*

zich opnieuw wortels gaan nestelen, hebben we de hedera radicaal verwijderd. Wat betreft het overige metselwerk is er gewerkt aan diverse rollagen, het opnieuw opmetselen van muurwerk onder grafplaten en het vastzetten van hoofdstenen en banden. Aan de lijst die samen met de gemeente is opgesteld, is door al deze werkzaamheden weinig gewerkt. Op enkele plaatsen is het voegwerk aangepakt. De ruïneuze betonnen onderbouw van het monument Holthuis/Staal (1/F/230) is hersteld en deels vernieuwd.

**1/F/230 graf Staal/Holthuis.** Fundering herstellen om breuk van de nog gave steen te voorkomen. *Onderbouw geheel hersteld en in het midden onder de zerken verstevigd.*

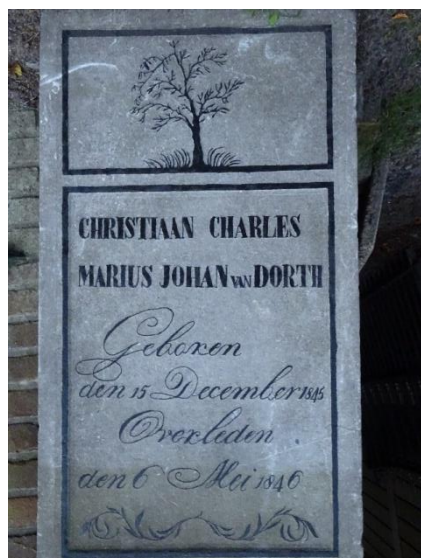
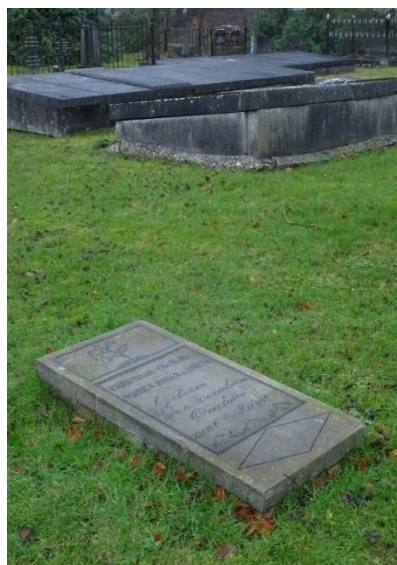
*Nadat een teruggevonden kinderzerk tegen de muur van het baarhuisje was beletterd, werd deze op een nieuw opgemetselde onderbouw op de oorspronkelijke plaats neergelegd.*

Het kinderzerkje van Christiaan van Dorth werd in staande toestand tegen de muur van het baarhuisje beletterd. Omdat het steenhouderswerk heel fijn was uitgekapt en de steen enigszins poreus, was dit de beste oplossing. Daarna is deze zerk op een nieuwe onderbouw geplaatst. Omdat op een aantal plaatsen de verf wat is ingeschoten, zal in het komend jaar nog een extra laagje verf worden aangebracht.

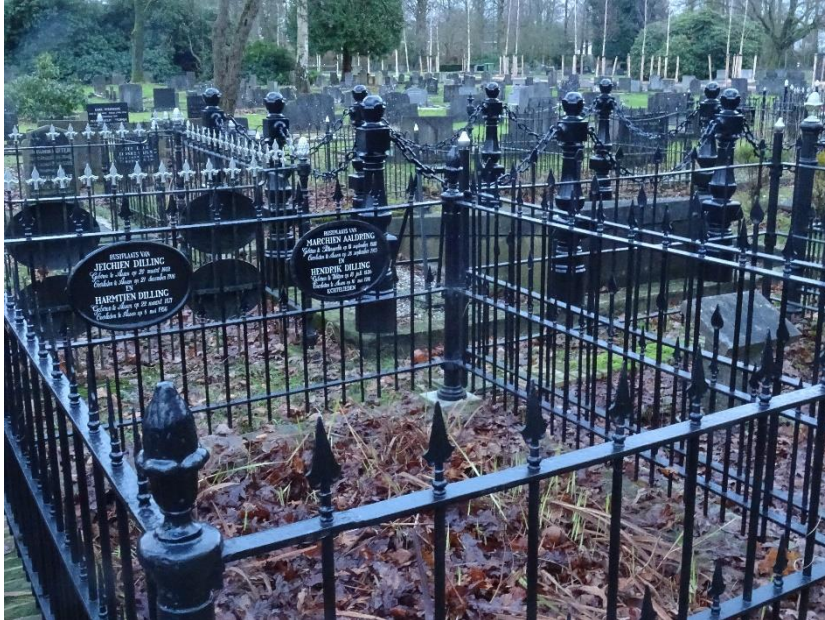
*Op de voorgrond het graf Aaldring Dilling. Het hek is in 2023 geplaatst, de rollagen kwamen in dit jaar tot stand. Op de achtergrond het herstellende graf Hiddingh*

De grootste tegenvaller vormde het monument van Hiddingh (grafnr. 3/Q/100 in perk 3). Aanleiding om hier wat aan te doen was een verzakkende paal. Voor onze begraafplaats is dit een uniek monument. In het midden bevindt zich een grafkelder. Daarboven ligt de roef die op rails daarnaartoe is verplaatst. Aan weerszijden bevinden zich betonnen muurtjes waarop zware gietijzeren palen zijn aangebracht. Die muurtjes hebben geen stevig verband met de grafkelder, omdat er geen wapening in zit. Met als gevolg verzakkingen, met name linksvoor. In de scheuren had de heder aanzienlijke schade aangericht, zodat we genoodzaakt waren het losse metselwerk te verwijderen en de muurtjes aan te vullen. Van verdere en grote ingrepen hebben we afgezien; dat zou voor dit monument te ingrijpend worden. Om te voorkomen dat in de bestaande scheuren

**3/R/75 graf Aaldring/Dilling.** *Van dit graf is nog één hekdeel bewaard gebleven met drie metalen grafschilden. Deze zaten op het lange zijhek, omdat mogelijk aan de hoofdzijde een graftrommel heeft gehangen (net als bij het graf Schuuring grafnr. 3/R/49). Tot nu toe is het niet gelukt om bijpassende hekdelen te verkrijgen. Daarom plaatsing van een hek uit ongeveer 1910 uit voorraad. De vormgeving van dit hek ligt dicht bij het oorspronkelijke hek ligt. De oude schilden kunnen hieraan worden opgehangen. Het oorspronkelijke hekdeel kan naar de zolder van het baarhuisje.*

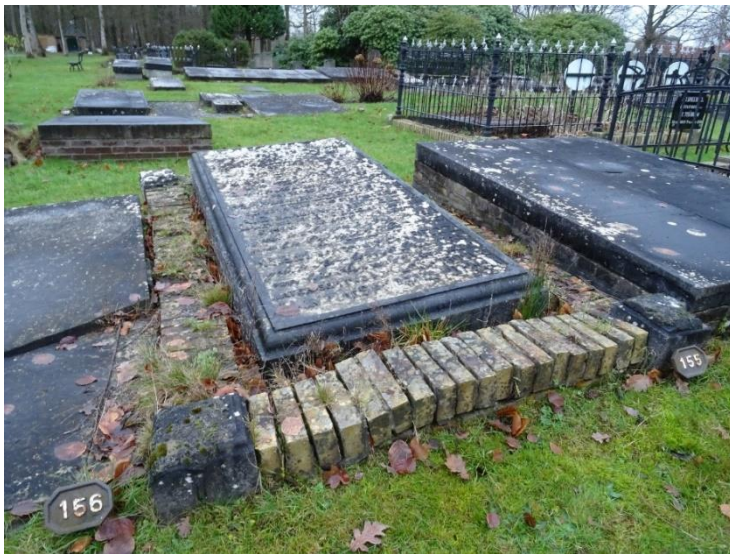
*Nog steeds ligt het herstel van dit graf van de bekende familie Van der Feltz te wachten op uitvoering. De 19<sup>e</sup> eeuwse palen hebben we. Met nieuwe hekken in oude stijl hopen we dit in 2025 te completeren.*

Na het uitbrengen van de offerte voor een hek voor het graf Van der Feltz aan bestaande 19<sup>e</sup> eeuwse palen is hiervoor aan Ron Caspers de opdracht verleend. We hopen dat hek het komend voorjaar tegemoet te zien.

Als er hekken kunnen worden geplaatst op de graven Van der Feltz (perk 1) en Andreae/Strabbing (perk 3), zullen in beide gevallen de rollagen aangepakt moeten worden. Vooral de rollaag van het graf Van der Feltz is in zeer slechte staat.

**1/I/156 graf Van der Feltz/Spiering.** Rond een forse zerk liggen nog de sterk vervallen oude muren met rollagen en poeren. Voor dit graf hebben we vier van de bekende 19<sup>e</sup> eeuwse gietijzeren palen met een lotusbloem als knop in het baarhuisje staan. Op langere termijn bekijken wat hieraan te doen. Besloten is om mogelijk in 2023 bij de aanwezige palen een hek te laten maken door Ron Caspers. Hiervoor staat al € 1000,- gereserveerd, wat afkomstig is van het prijzengeld van het boek over de Noorderbegraafplaats.
