## Stichting Noorderbegraafplaats Assen

# Verslag werkzaamheden in het jaar 2025

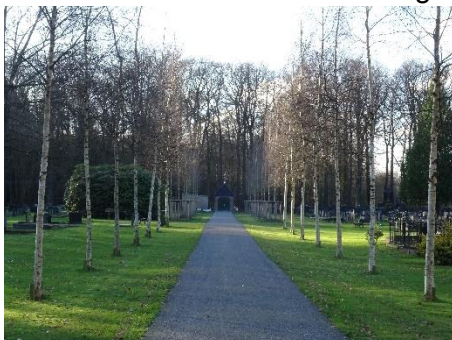
*Het middenpad met van voor naar achter berken. Op dit moment ziet het er erg kaal uit. Dat zal in het komende voorjaar zeker veranderen*

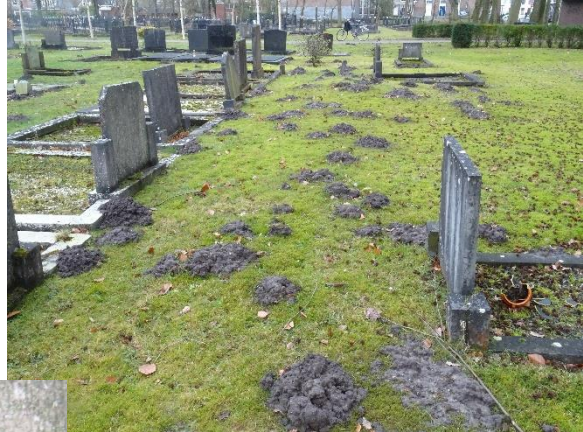
*Een hele serie molshopen in perk 4. Later ontdekten we twintig meter verderop ook nog een aantal. Voor je 't weet verspreiden ze zich over het hele terrein*

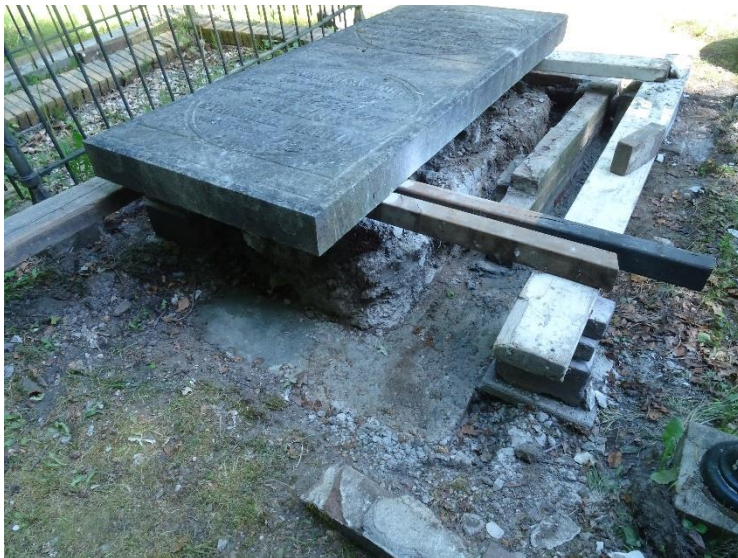
Conform het opschrift beginnen we met het onderdeel zerken. Onder de zerk van het graf Andrae/Strabbing, grafnr. 3/T/56 het muurwerk grotendeels opnieuw opgetrokken. Zie foto hiernaast.

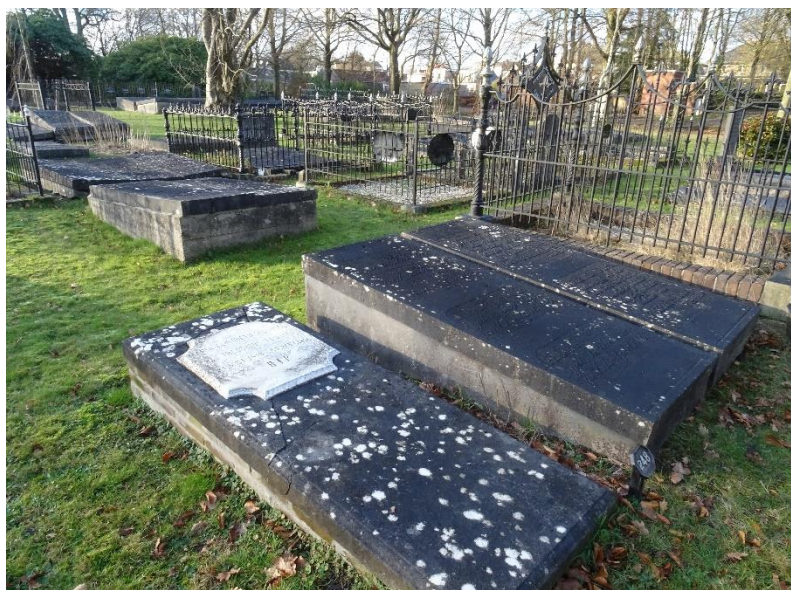
De sterk aangetaste witmarmeren plaat op de zerk van Maria Elisabeth Drechsel hebben we met een mengsel van tegellijm en marmerpoeder aardig goed kunnen opknappen. Vooraf hebben we geïnformeerd bij een steenhouwer en de Stichting Dodenakkers naar de mogelijkheden hoe marmer te

geadviseerd werd een mengsel te gebruiken waarin marmerpoeder was verwerkt. Verder bleek men er vrijwel geen ervaring mee te hebben. De door ons gekozen oplossing leek ons het best. De plaat ziet er nu een stuk beter uit.

De plaat ligt los op de gebroken zerk. Volgend jaar eens kijken hoe verder te handelen.

*De marmeren grafplaat van Maria Elisabeth Drechsel in perk 1 ligt weer op z'n plaats*

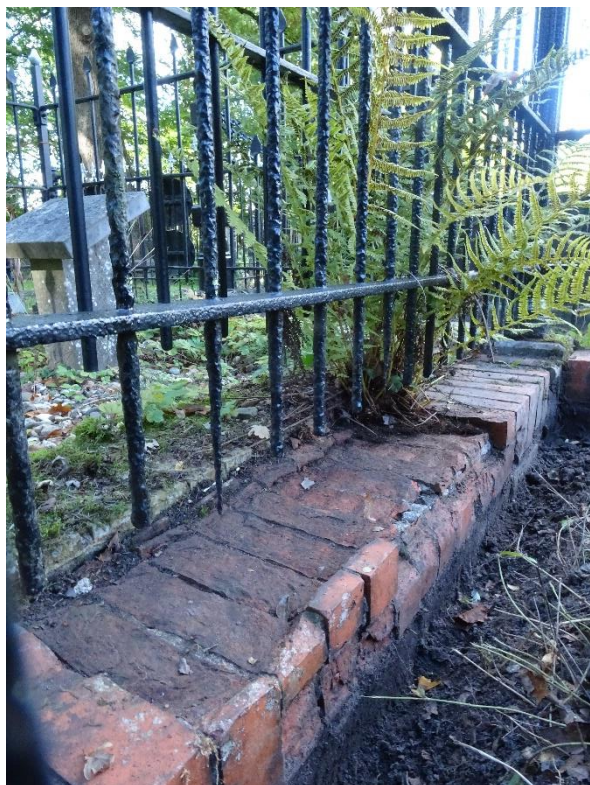
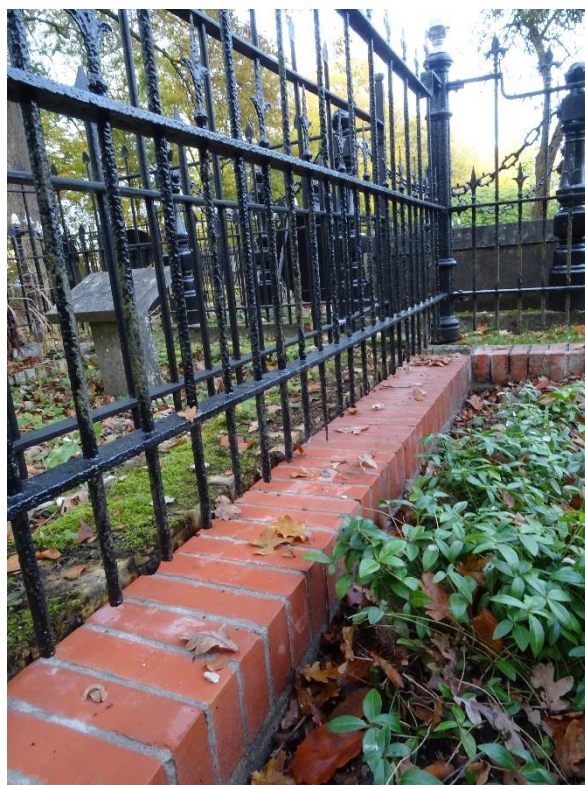
*De stenen van deze rollaag waren kapotgevroren. Ze zijn vervangen door nieuwe Groninger steen. De stenen aan de voor- en achterkant zagen er nog goed uit en hebben we kunnen handhaven*

In perk 3 zijn er verscheidene rollagen geheel of gedeeltelijk hersteld. De oorzaak van het verval bestond uit verzakkingen of kapotgevroren bakstenen. Het gaat hier om de volgende graven:

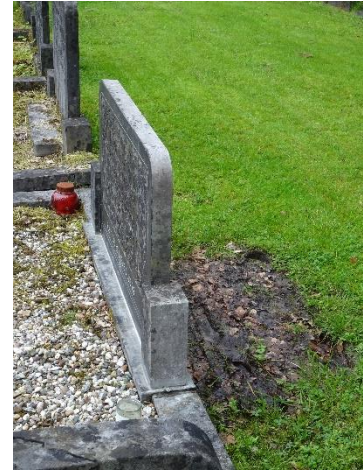
hebben we een complete ruïne -vrijwel al het natuursteen was gebroken- in perk 5 hersteld. Het onderhavige monument ziet er nu in ieder geval toonbaar uit. Het komt niet erg vaak voor dat we een graf in de vijftigerjaren perken zonder een opdrachtgever herstellen. Dat doen we meestal alleen om verder verval te voorkomen. Het meeste verval ontstaat doordat de betonnen dekplaten verschillend wegzakken. Daardoor raken hoofdstenen en banden los. Dit jaar hebben we nog geen grote grasmaaiers gezien. Men maait het gras met een handmaaier en bosmaaier. Dat scheelt enorm in de schade.

*Op de foto een hersteld graf in perk 5. De hoofdsteen lag in het gras met kans op verdere beschadiging. De afdruk is nog in het gras te zien. De hoofdsteen is nu met cement vastgezet en kan er weer een tijdje tegen.*

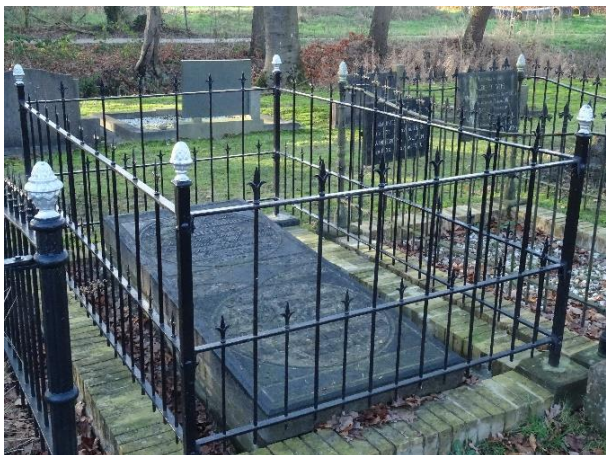
Over dit onderdeel kunnen we vrij kort zijn. Rond de zerk van het al eerdergenoemde graf Andreae/Strabbing is een hek neergezet. Dit hek is afkomstig van de Noorder; alleen de hoekpalen zijn nieuw. Het ijzerwerk is geplaatst op de nog bestaande rollagen met poeren. Op dit moment zitten er drie hekken in de pijplijn. Twee van deze hekken moeten worden vermaakt en/of aangevuld. Deze hekken komen op de graven Kalter/Smit (grafnr. 3/Q/110) en Caspers (grafnr. 1/K/80). Het laatste hek zal door Ron Caspers worden gemaakt,

*Het enige hek wat dit jaar geplaatst is*

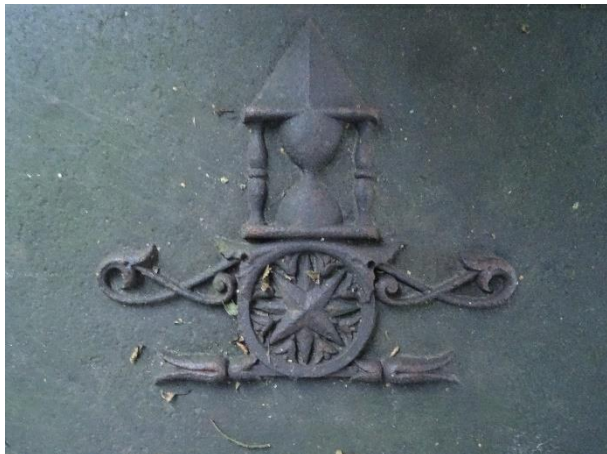
*Een tweetal foto's van een gietijzeren zerk op de Meppeler begraafplaats. Rechtsonder staat vermeld waar de zerk is gegoten: Asser IJzergieterij.*

*Een dergelijk grote zerk lag eens in perk 1 bij ons op de Noorder. Helaas als oud ijzer afgevoerd. We hebben er alleen nog maar een foto van*
